阿木名小学校 通学路対策箇所図

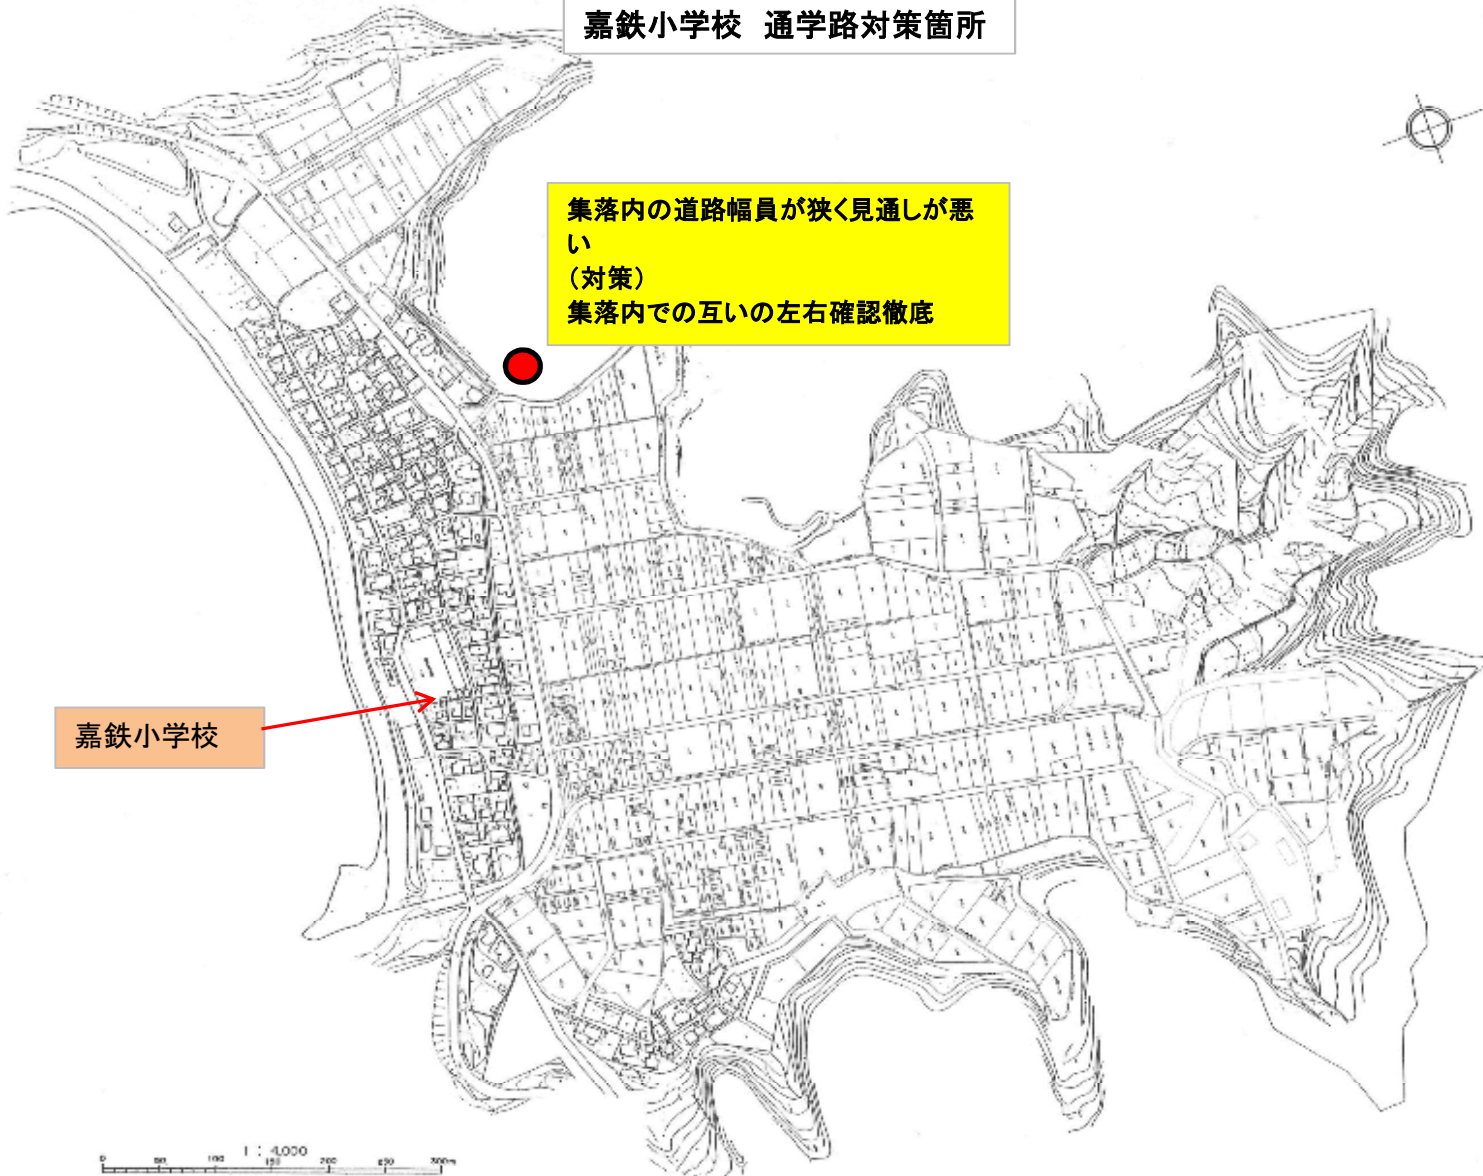
嘉鉄小学校 通学路対策箇所

集落内の道路幅員が狭く見通しが悪い
(対策)
集落内での互いの左右確認徹底

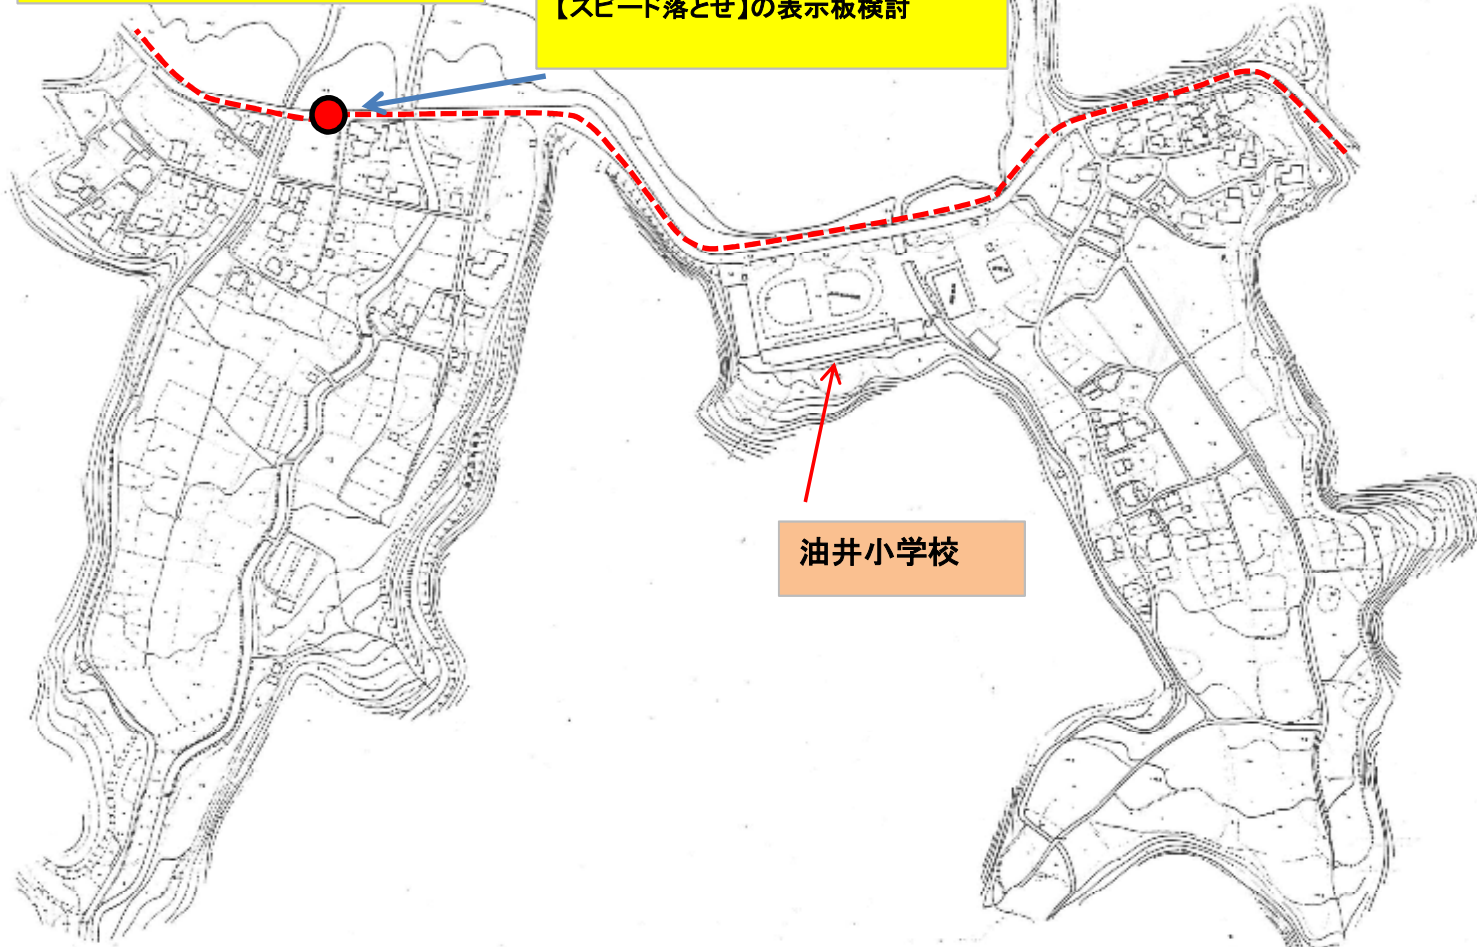
油井小学校 通学路対策箇所図

崩土があり通学にかなり危険
(対策)
復旧工事の早期完成に努める

交通量も多く横断時に危険性がある
(対策)
【スピード落とせ】の表示板検討

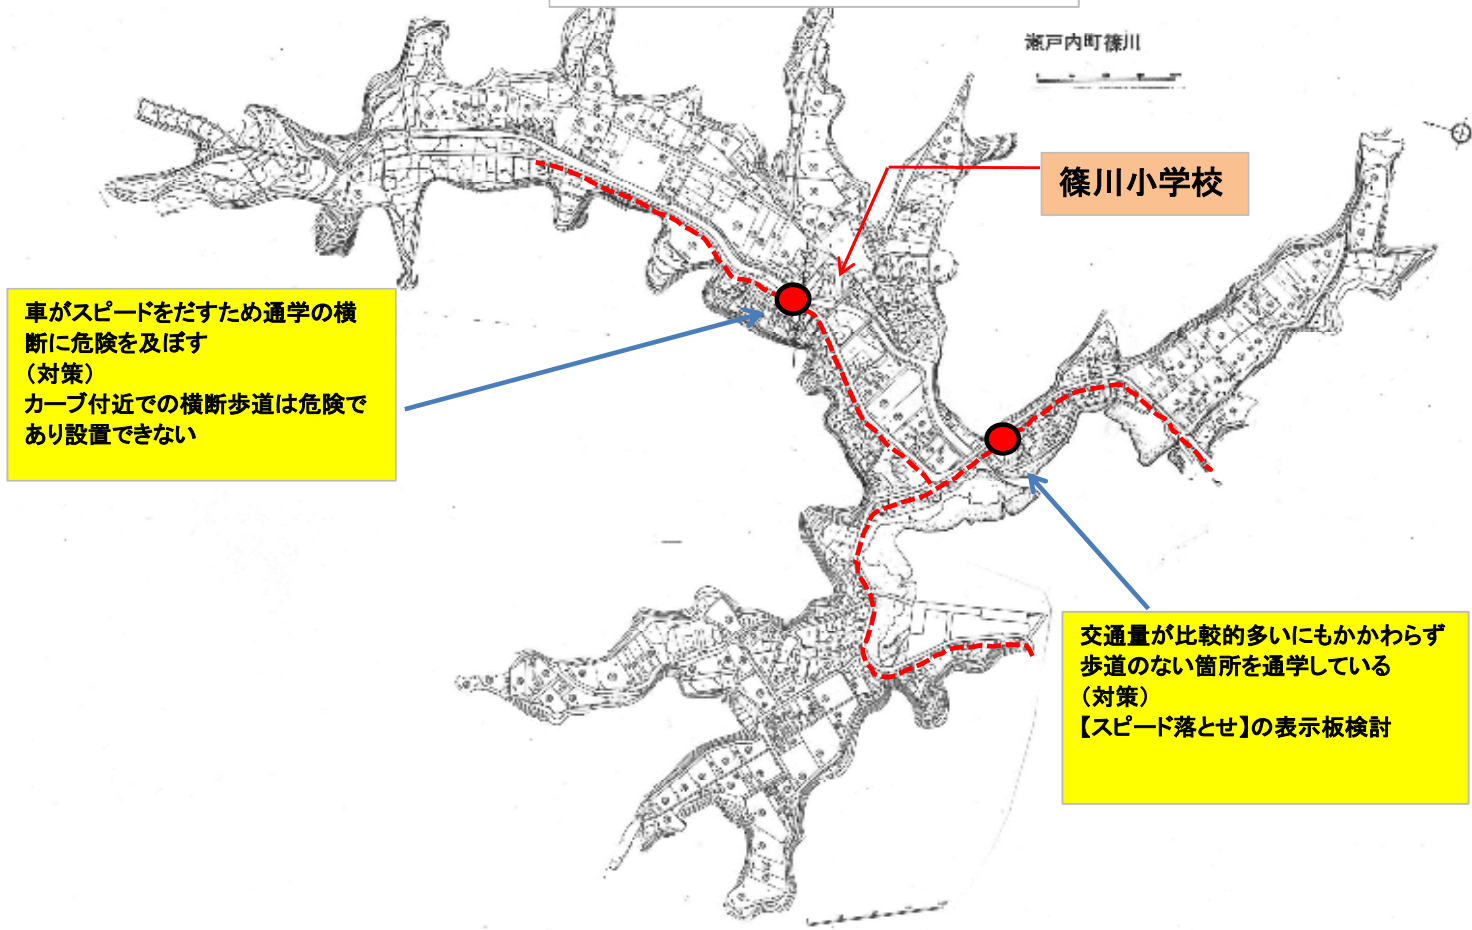
篠川小学校 通学路対策箇所図

車がスピードをだすため通学の横断に危険を及ぼす
(対策)
カーブ付近での横断歩道は危険であり設置できない

交通量が比較的多いにもかかわらず歩道のない箇所を通学している
(対策)
【スピード落とせ】の表示板検討

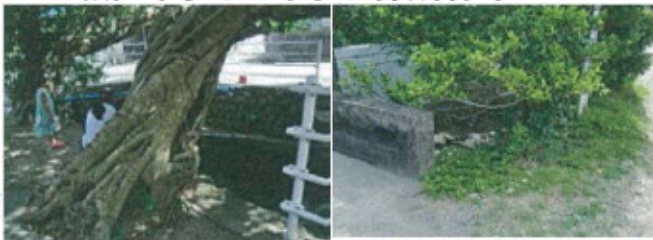
瀬戸内町西阿室集落図

河川敷きにガードレールがないために河川への転落が予想される
(対策)
ガードレール設置検討

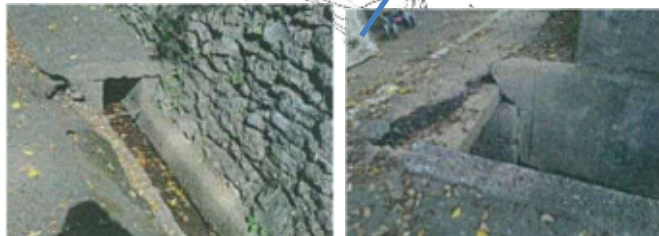
西阿室小学校 通学路対策箇所図

児童が走り出した時に通行する車との衝突事故が心配される
(対策)
カーブミラー設置を検討

側溝に蓋がないために児童が登下校に側溝への転落の危険
(対策)
蓋板工事設置検討
(指示済箇所あり)

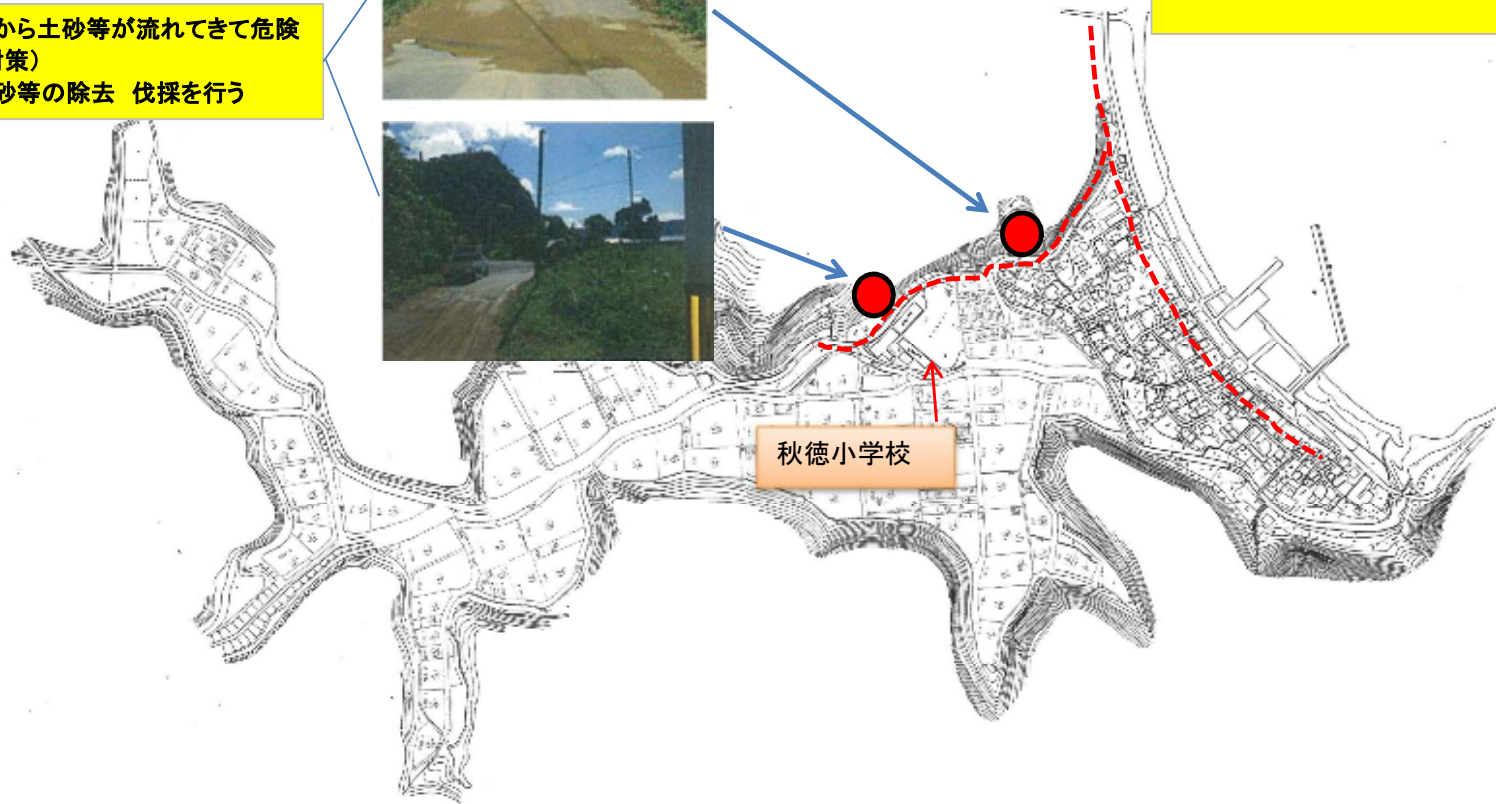
秋徳小学校 通学路対策箇所図

山から土砂等が流れてきて危険
(対策)
土砂等の除去 伐採を行う

道路幅員が狭く草等が繁茂して
るため見通しが悪い
(対策)
定期的伐採を行う

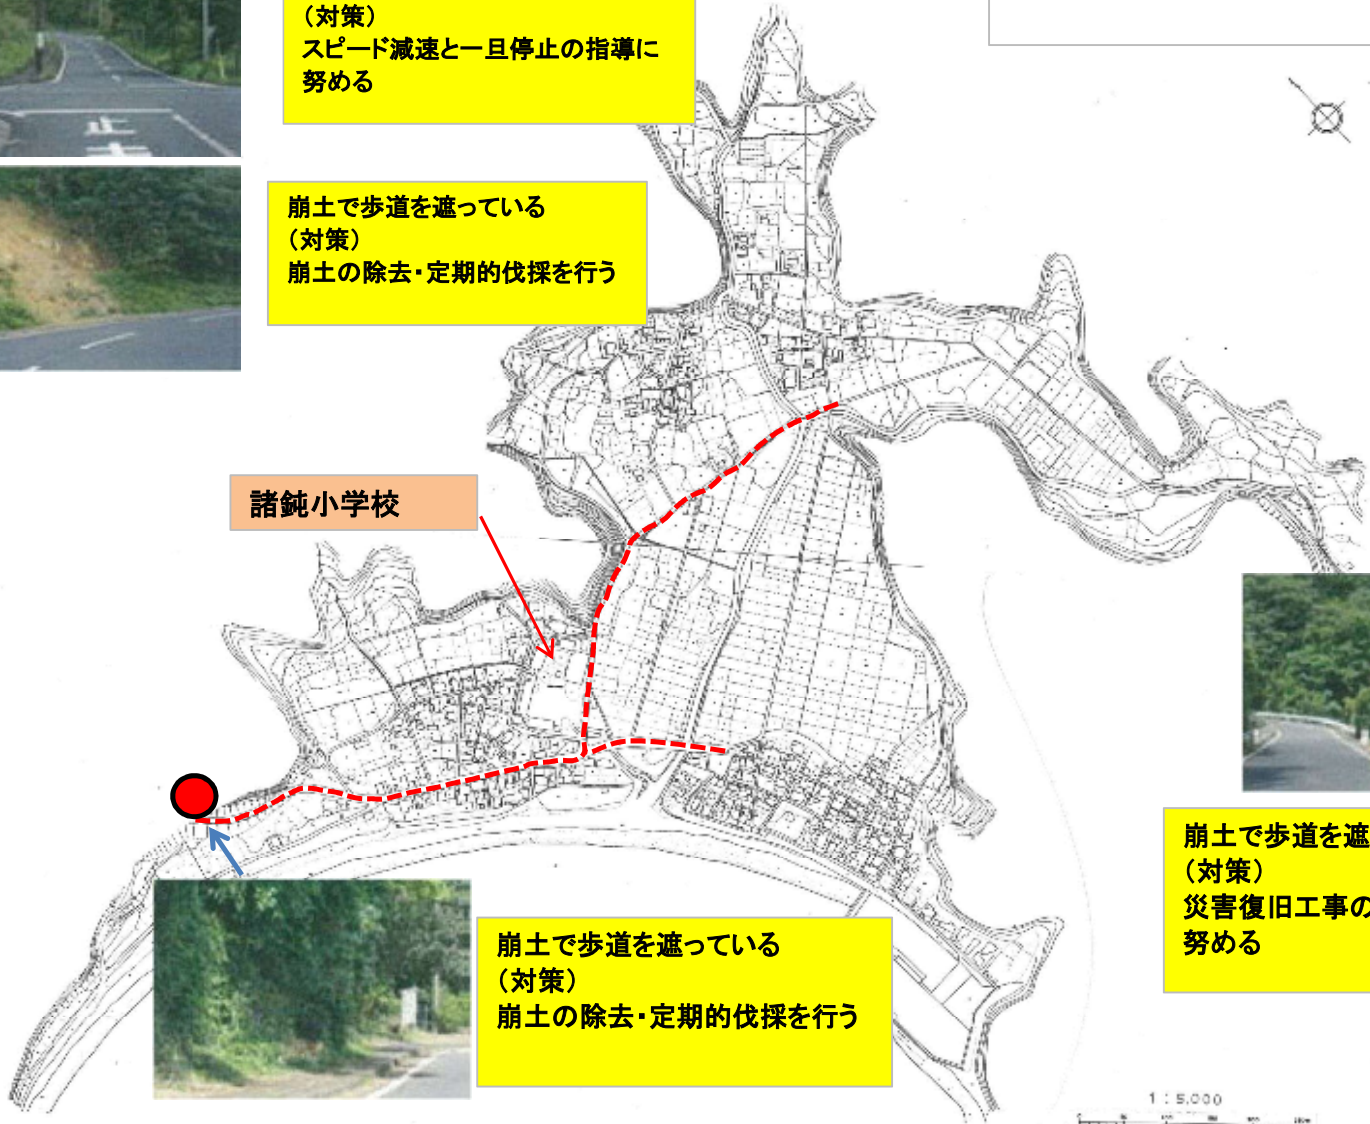
諸鈍小学校 通学路対策箇所図

信号機のない交差点で危険
(対策)
スピード減速と一旦停止の指導に
努める

崩土で歩道を遮っている
(対策)
崩土の除去・定期的伐採を行う

崩土で歩道を遮っている
(対策)
災害復旧工事の早期完成に
努める

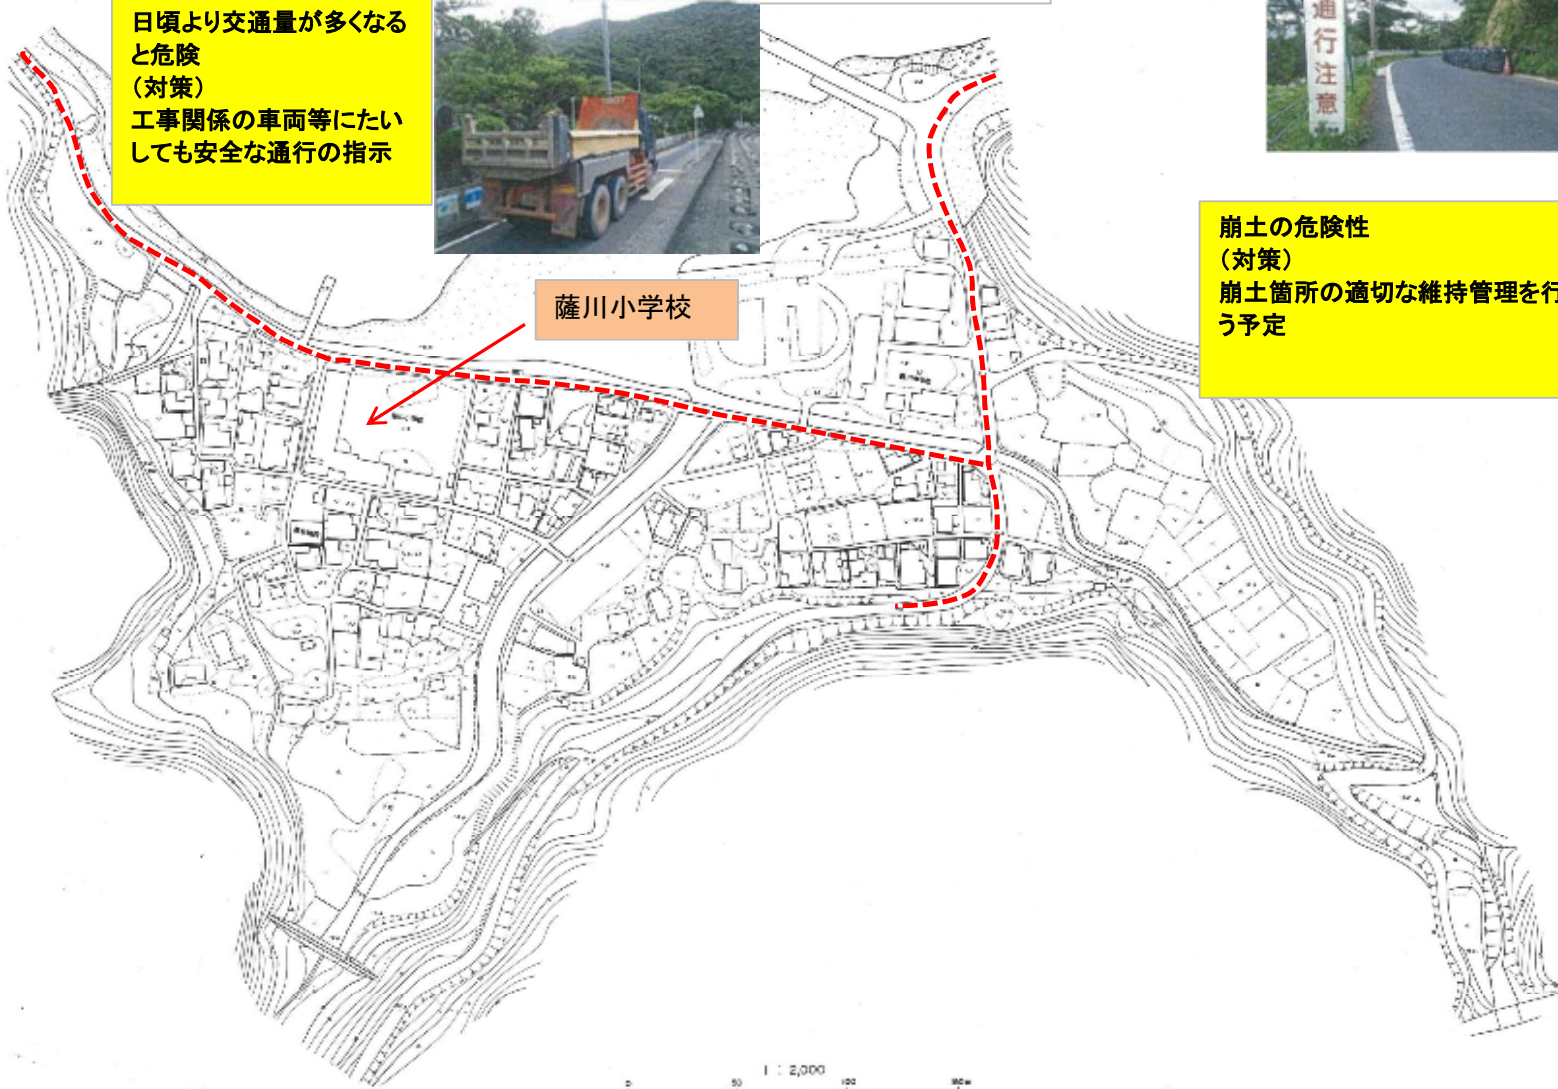
薩川小学校 通学路対策箇所図

日頃より交通量が多くなると危険
(対策)
工事関係の車両等にたいしても安全な通行の指示

崩土の危険性
(対策)
崩土箇所の適切な維持管理を行う予定

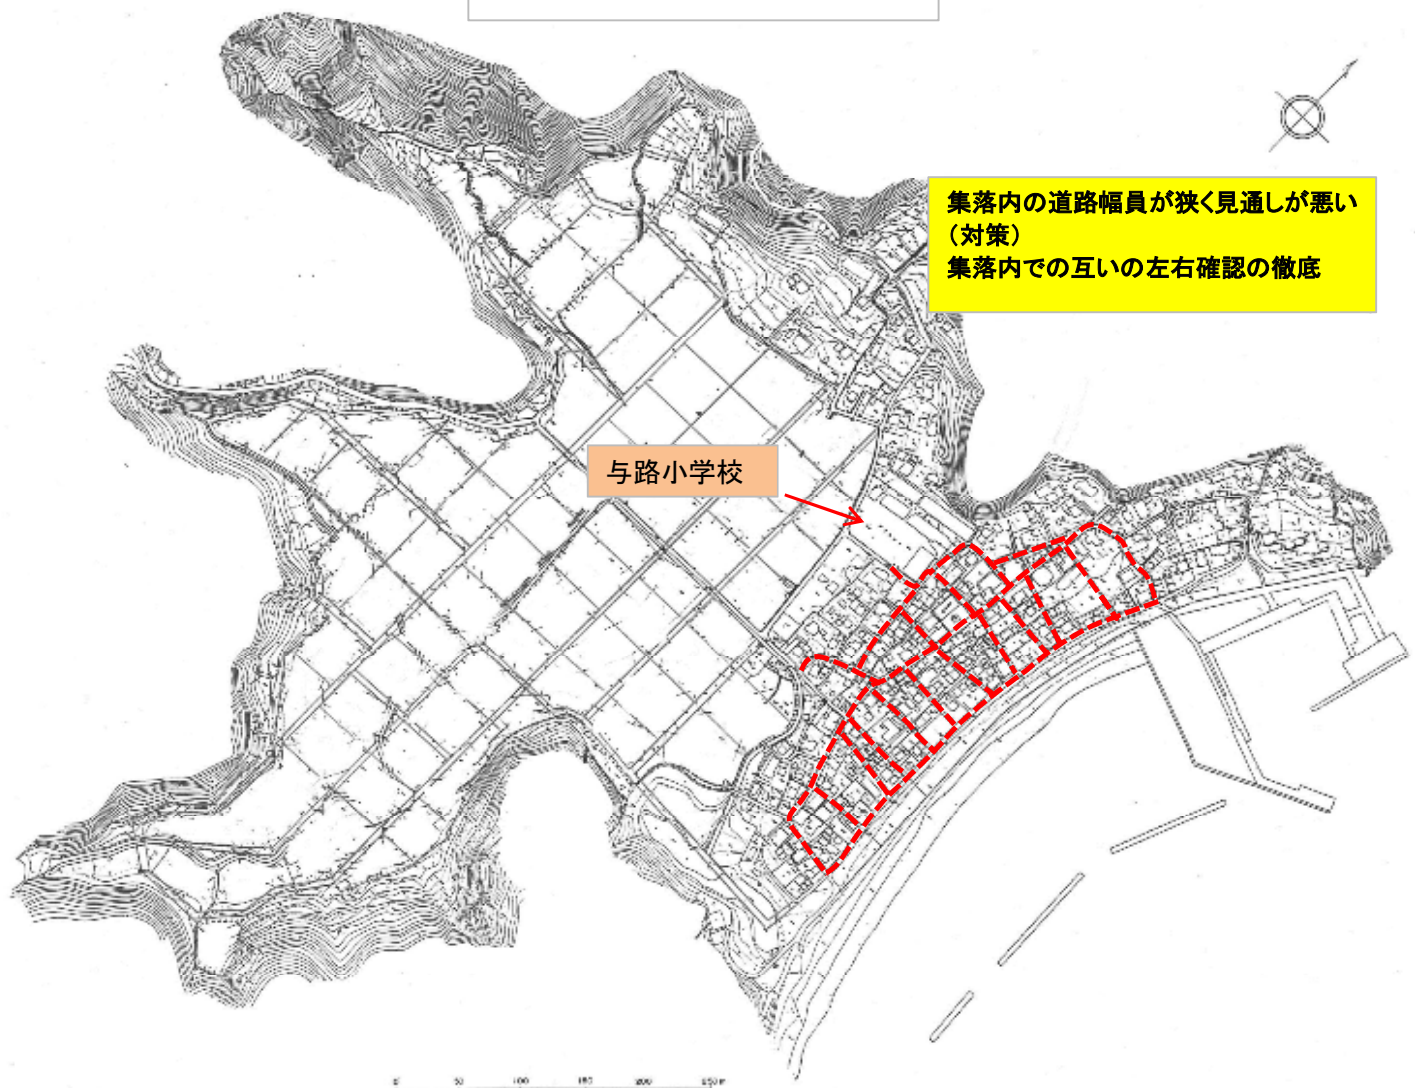
与路小学校 通学路対策箇所図

集落内の道路幅員が狭く見通しが悪い
(対策)
集落内での互いの左右確認の徹底

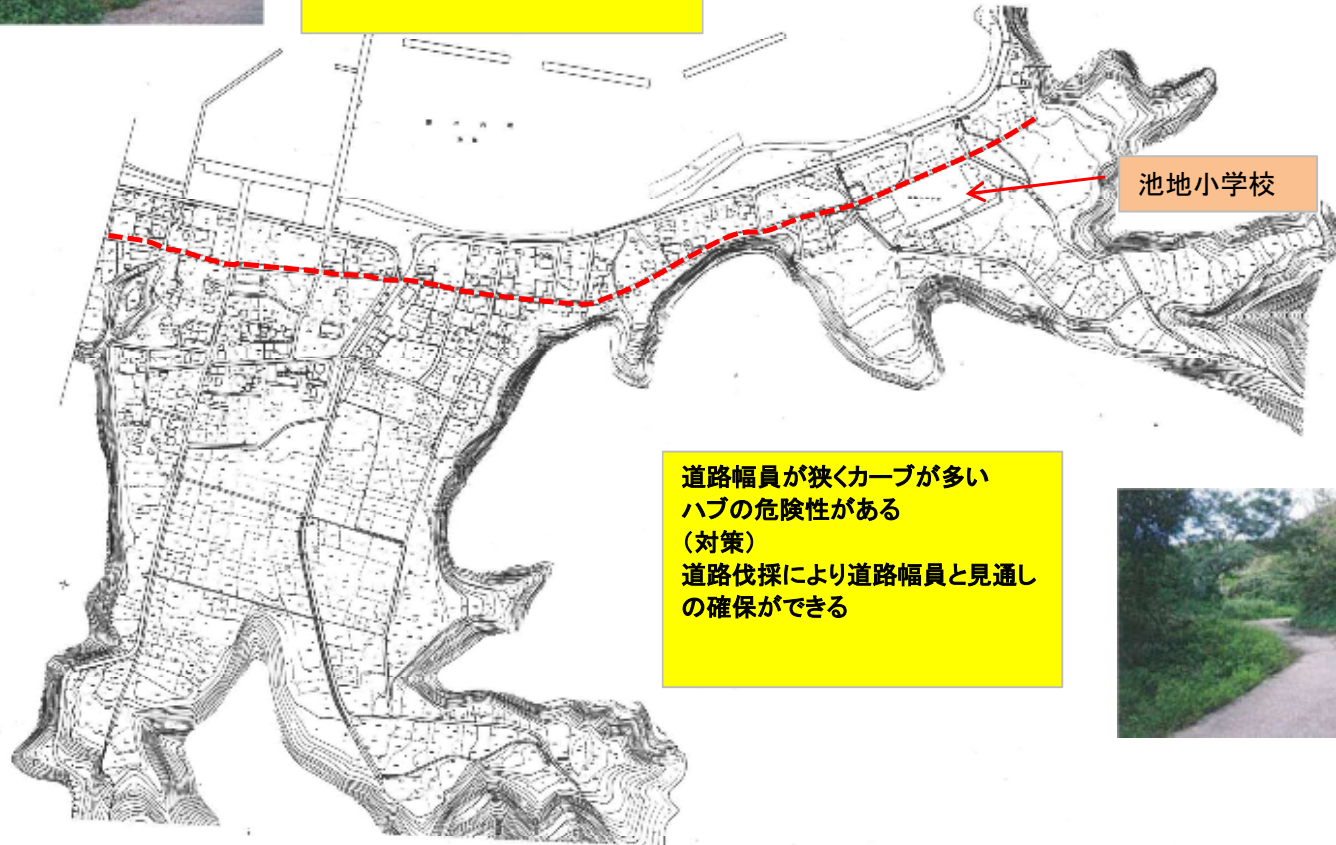
池地小学校 通学路対策箇所

崩土があり通学にかなり危険
(対策)
早急な崩土の除去を行う

道路幅員が狭くカーブが多い
ハブの危険性がある
(対策)
道路伐採により道路幅員と見通し
の確保ができる
