第2章 想定するリスク

2 対象とする自然災害

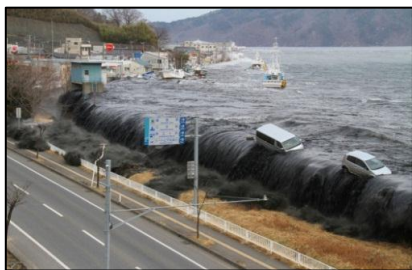
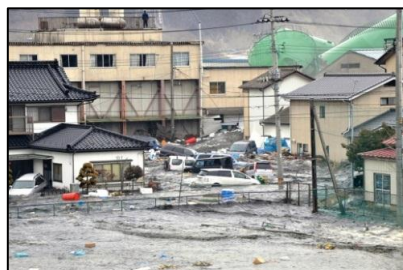
東日本大震災津波被害（国土交通省写真）

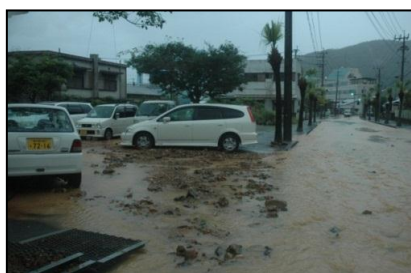
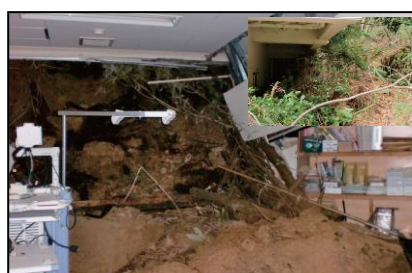
奄美大島南部豪雨被害（瀬戸内町総務課提供写真）

本町は、これまで台風接近上陸による風雨や高潮などにより、大きな影響を受けてきました。近年における既往の風水害のうち、最大規模であった平成2年9月17日から18日にかけての台風19号による古仁屋地区の土石流災害、平成22年10月18から20日にかけての大雨（奄美大島豪雨災害）及び平成23年11月2日の大雨（奄美大島南部豪雨災害）による影響で、多くの人命・財産等に被害が発生しました。
