第2章 想定するリスク

1 瀬戸内町の地域特性

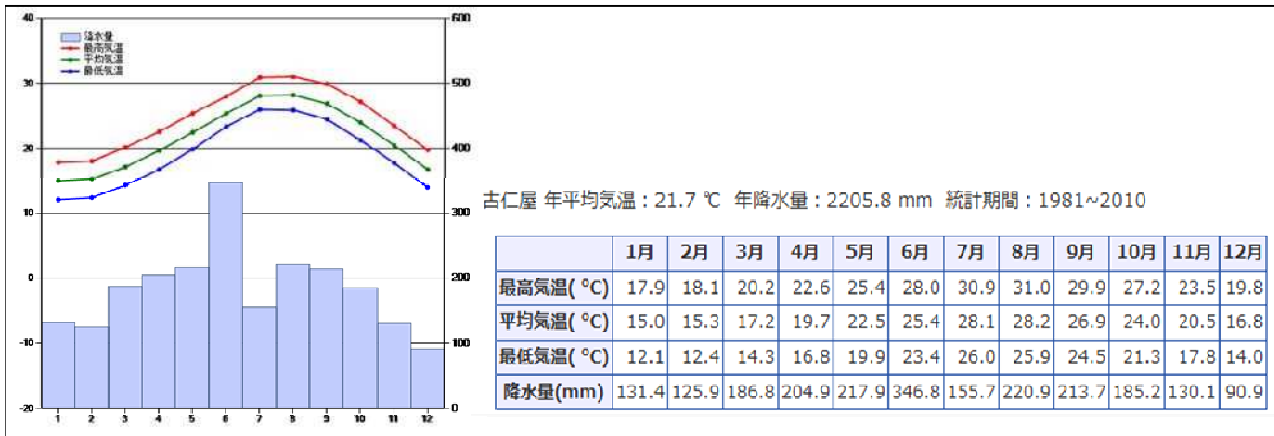
資料：気象庁統計データ

年間平均気温が21.7℃、年間降水量は2,205.8mmで、雨は梅雨時期から夏にかけて多く、この時期だけで年間降水量の約50%に達します。

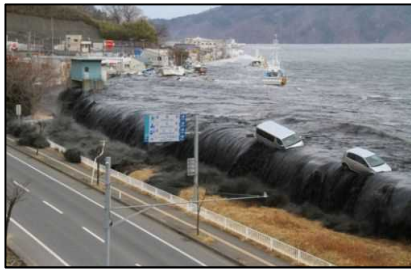
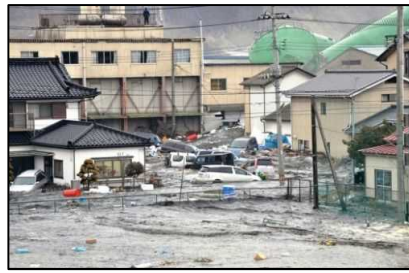
東日本大震災津波被害（国土交通省写真）

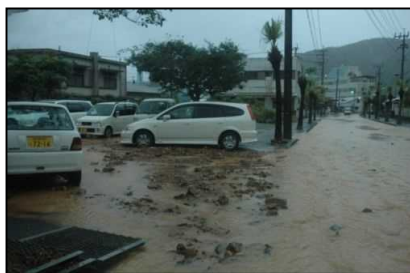
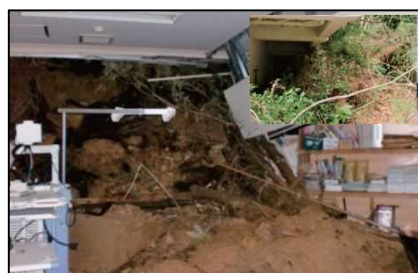
H23奄美大島南部豪雨被害（総務課提供写真）
